# Evaluation thermique

Simulation réalisée le 02/06/2025

Maison individuelle

Année de construction : 1972

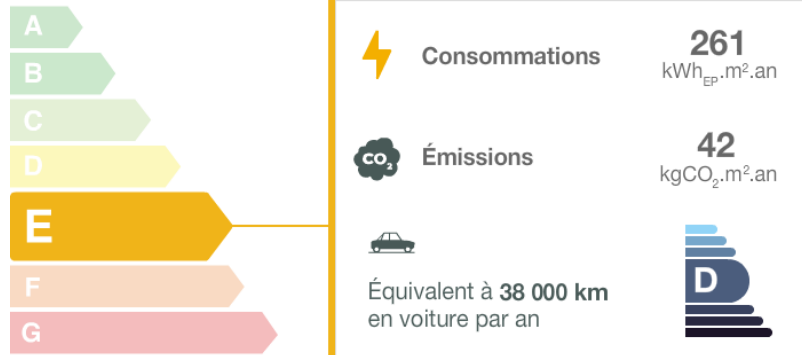
## CLASSE ÉNERGÉTIQUE ESTIMÉE

❗ Ne constitue pas un DPE ou un audit

**Logement peu performant**  
interdit à la location à partir de 2034

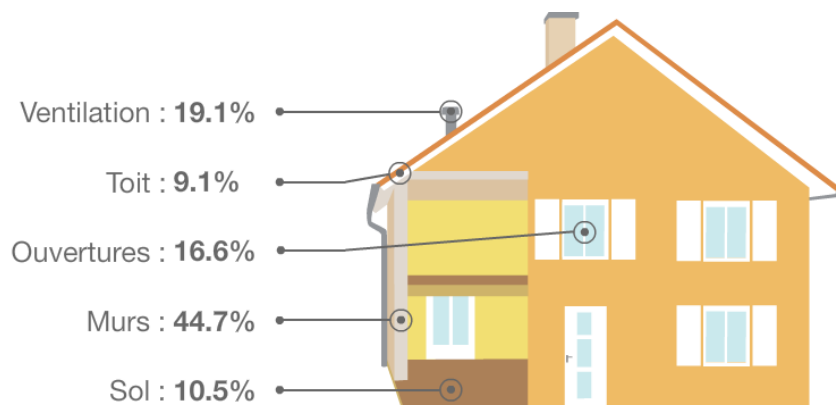
## RÉPARTITION DES DÉPERDITIONS THERMIQUES

**Les déperditions thermiques d'une construction** correspondent à son niveau de « pertes de chaleur » à la température extérieure de base (-5°C) et avec une température de consigne conventionnelle de 19°C.  
**Plus le pourcentage d'un poste est important, plus celui-ci est responsable des pertes de chaleur en hiver.**

Les ponts thermiques des parois (pertes au niveau des jonctions) ont été repartis sur l'ensemble des postes concernés.

Estimation des déperditions totales de la construction  
**16.5 kW**
