# Evaluation thermique

Simulation réalisée le 12/06/2025

Maison individuelle

Année de construction : 1954

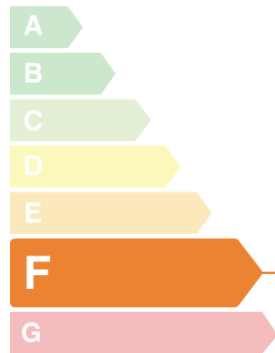
**Consommations** **341** kWh<sub>ép</sub>.m².an

**Émissions** **74** kgCO<sub>2</sub>.m².an

**Logement très peu performant**

considéré comme une passoire thermique et interdit à la location à partir de 2028
