# Evaluation thermique

Simulation réalisée le 12/06/2025

Maison individuelle

Année de construction : 1976

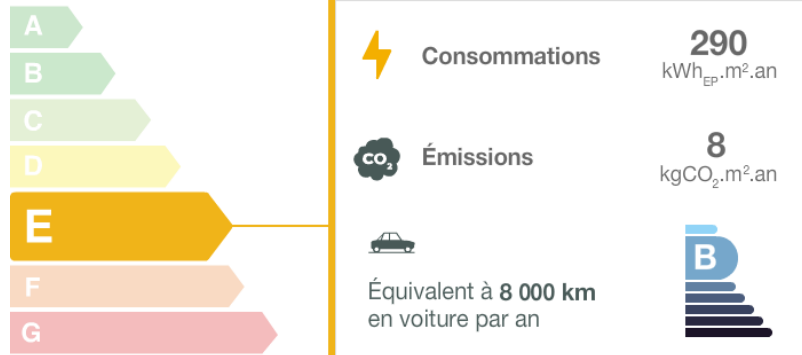
## CLASSE ÉNERGÉTIQUE ESTIMÉE

❗ Ne constitue pas un DPE ou un audit

**Logement peu performant**  
interdit à la location à partir de 2034

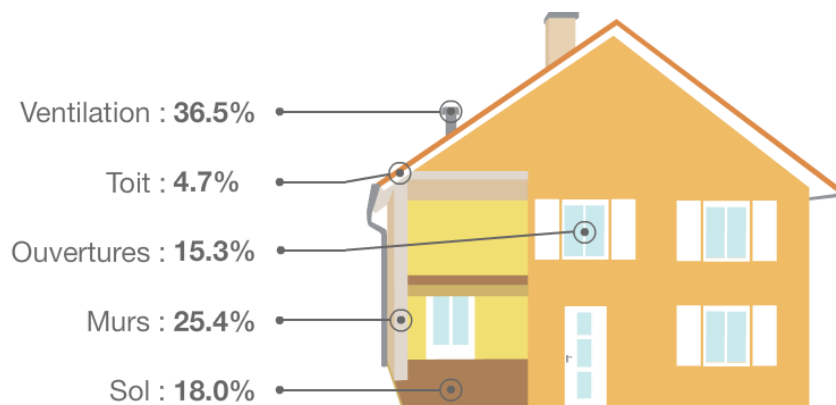
## RÉPARTITION DES DÉPERDITIONS THERMIQUES

**Les déperditions thermiques d'une construction** correspondent à son niveau de « pertes de chaleur » à la température extérieure de base (-5°C) et avec une température de consigne conventionnelle de 19°C.  
**Plus le pourcentage d'un poste est important, plus celui-ci est responsable des pertes de chaleur en hiver.**

Les ponts thermiques des parois (pertes au niveau des jonctions) ont été repartis sur l'ensemble des postes concernés.

Estimation des déperditions totales de la construction  
**12.3 kW**
