# Evaluation thermique

Simulation réalisée le 23/06/2025

Maison individuelle

Année de construction : Avant 1948

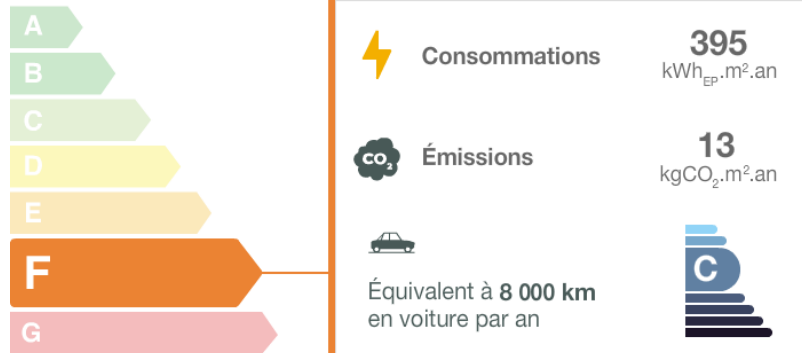
## CLASSE ÉNERGÉTIQUE ESTIMÉE

**Logement très peu performant**

considéré comme une passoire thermique et interdit à la location à partir de 2028
