### **VENTE D'IMMEUBLE**

**1- La succession de Monsieur Michel René CARRE, en son vivant demeurant à VANCE (72310) 4 Rue Virginie Vaslin.**

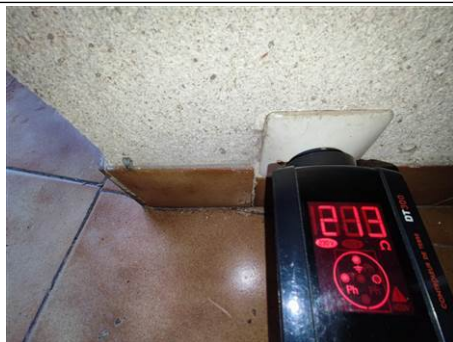
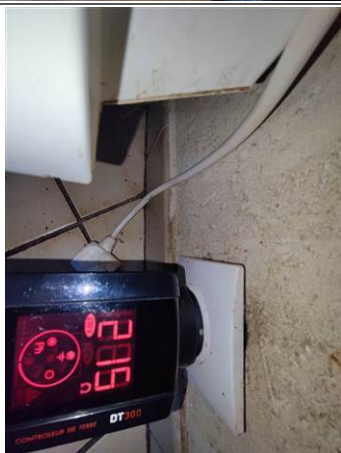
Photo PhEle001

| N° Article (1) | Libellé et localisation (*) des anomalies | N° Article (2) | Libellé des mesures compensatoires (3) correctement mises en œuvre | Photos |
|---|---|---|---|---|
| B3.3.1 d | La valeur de la résistance de la prise de terre n'est pas adaptée au courant différentiel résiduel (sensibilité) du ou des dispositifs différentiels protégeant l'ensemble de l'installation électrique. | | | |

Libellé de l'anomalie : B3.3.1 d La valeur de la résistance de la prise de terre n'est pas adaptée au courant différentiel résiduel (sensibilité) du ou des dispositifs différentiels protégeant l'ensemble de l'installation électrique.

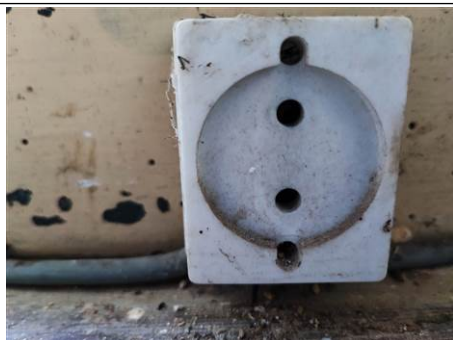
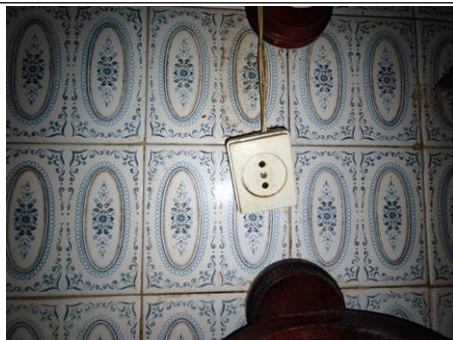
Photo PhEle002

| N° Article (1) | Libellé et localisation (*) des anomalies | N° Article (2) | Libellé des mesures compensatoires (3) correctement mises en œuvre | Photos |
|---|---|---|---|---|
| B3.3.6 a1 | Au moins un socle de prise de courant ne comporte pas de broche de terre. | B3.3.6 1 | Alors que des socles de prise de courant ou des circuits de l'installation ne sont pas reliés à la terre (B.3.3.6 a1), a2 et a3), la mesure compensatoire suivante est correctement mise en œuvre :<br>- protection du (des) CIRCUIT (s) concerné (s) ou de l'ensemble de l'installation électrique par au moins un dispositif différentiel à haute sensibilité ≤ 30 mA. | |

Libellé du point de contrôle : B3.3.6 a1 Au moins un socle de prise de courant ne comporte pas de broche de terre.

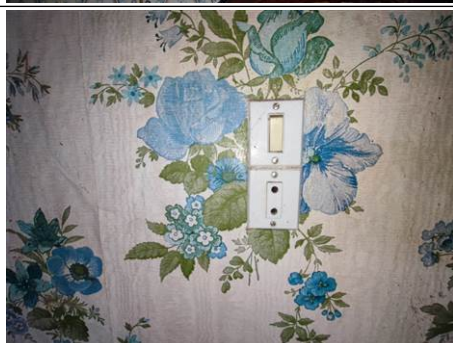
Photo PhEle002

Libellé du point de contrôle : B3.3.6 a1 Au moins un socle de prise de courant ne comporte pas de broche de terre.

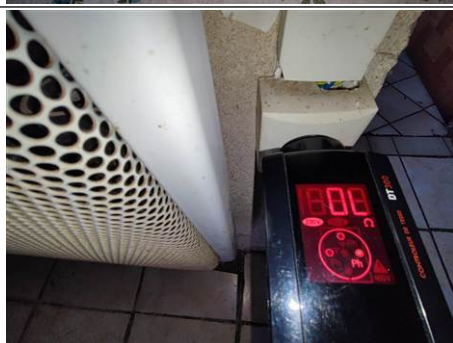
Photo PhEle003

Libellé du point de contrôle : B3.3.6 a1 Au moins un socle de prise de courant ne comporte pas de broche de terre.

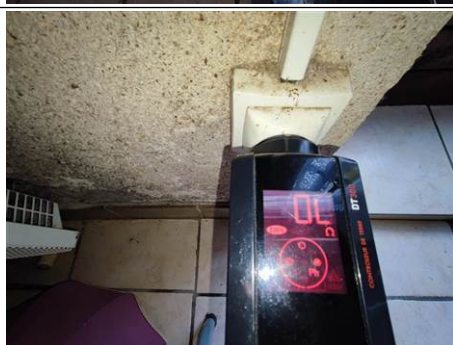
Photo PhEle003

Libellé du point de contrôle : B3.3.6 a2 Au moins un socle de prise de courant comporte une broche de terre non reliée à la terre.

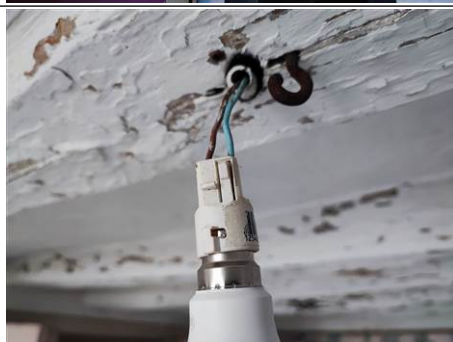
Photo PhEle004

| N° Article (1) | Libellé et localisation (*) des anomalies | N° Article (2) | Libellé des mesures compensatoires (3) correctement mises en œuvre | Photos |
|---|---|---|---|---|
| B3.3.6 a3 | Au moins un circuit (n'alimentant pas des socles de prises de courant) n'est pas relié à la terre. | B3.3.6 1 | Alors que des socles de prise de courant ou des circuits de l'installation ne sont pas reliés à la terre (B.3.3.6 a1), a2 et a3), la mesure compensatoire suivante est correctement mise en œuvre :<br>- protection du (des) CIRCUIT (s) concerné (s) ou de l'ensemble de l'installation électrique par au moins un dispositif différentiel à haute sensibilité $\leq 30$ mA. | |

Libellé du point de contrôle : B3.3.6 a3 Au moins un circuit (n'alimentant pas des socles de prises de courant) n'est pas relié à la terre.

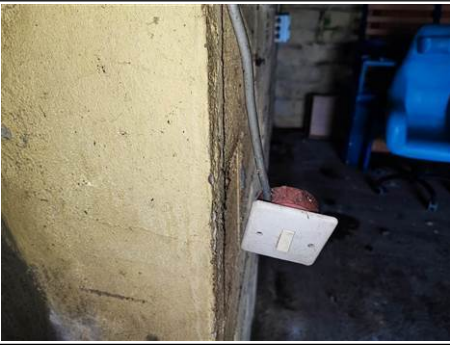
| | <p>Photo PhEle005<br/>Libellé de l'anomalie : B7.3 a L'Enveloppe d'au moins un matériel est manquante ou détériorée.</p> |

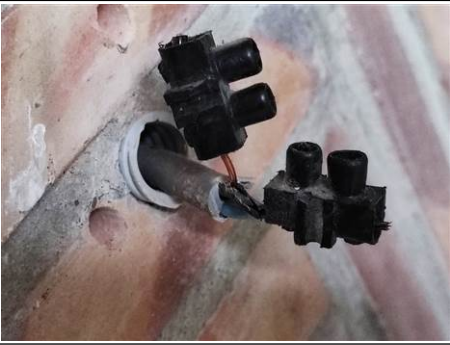
| | <p>Photo PhEle006<br/>Libellé de l'anomalie : B7.3 c2 Au moins un conducteur nu et/ou au moins une partie accessible est alimenté sous une tension supérieure à 25 V a.c. ou supérieure ou égale 60 V d.c. ou est alimenté par une source autre que TBTS.</p> |

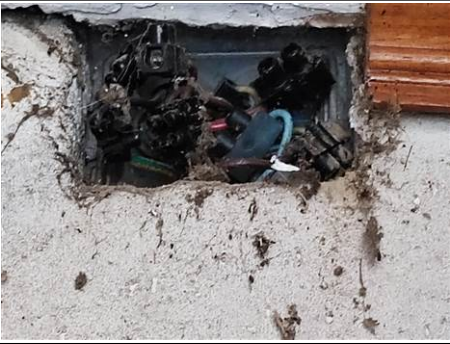
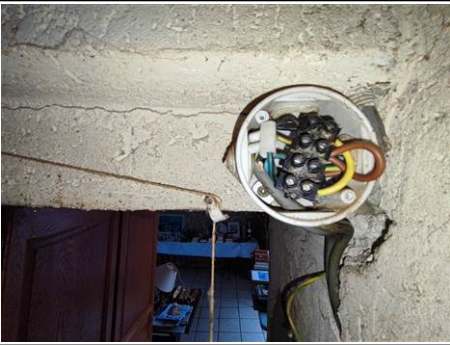
| N° Article (1) | Libellé et localisation (*) des anomalies | N° Article (2) | Libellé des mesures compensatoires (3) correctement mises en œuvre | Photos |
|---|---|---|---|---|
| B7.3 c2 | Au moins un conducteur nu et/ou au moins une partie accessible est alimenté sous une tension supérieure à 25 V a.c. ou supérieure ou égale 60 V d.c. ou est alimenté par une source autre que TBTS. | | | |

| | <p>Photo PhEle006<br/>Libellé de l'anomalie : B7.3 c2 Au moins un conducteur nu et/ou au moins une partie accessible est alimenté sous une tension supérieure à 25 V a.c. ou supérieure ou égale 60 V d.c. ou est alimenté par une source autre que TBTS.</p> |

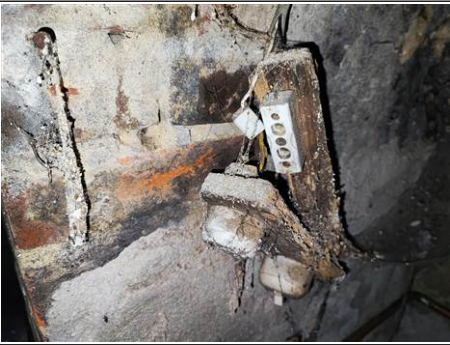
| | <p>Photo PhEle007<br/>Libellé de l'anomalie : B8.3 a L'installation comporte au moins un matériel électrique vétuste.</p> |

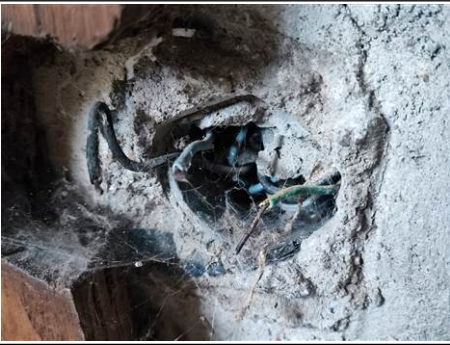
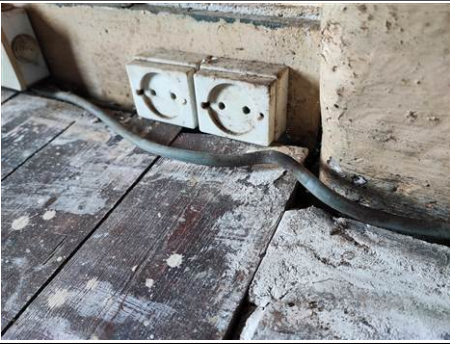
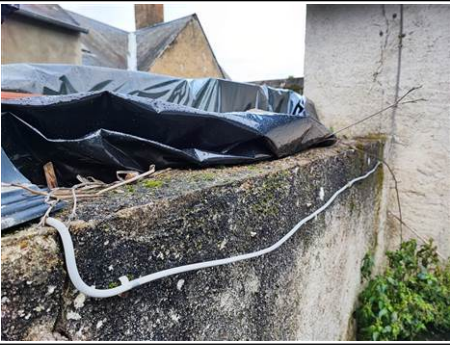
| | <p>Photo PhEle008</p> <p>Libellé de l'anomalie : B8.3 e Au moins un conducteur isolé n'est pas placé sur toute sa longueur dans un conduit, une goulotte ou une plinthe ou une huisserie, en matière isolante ou métallique, jusqu'à sa pénétration dans le matériel électrique qu'il alimente.</p> |

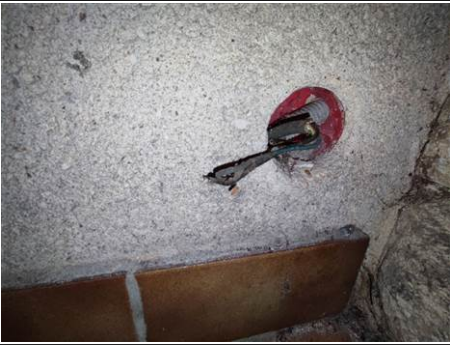
| N° Article (1) | Libellé et localisation (*) des anomalies | N° Article (2) | Libellé des mesures compensatoires (3) correctement mises en œuvre | Photos |
|---|---|---|---|---|
| B7.3 d | L'installation électrique comporte au moins une connexion avec une partie active nue sous tension accessible. | | | |

| | <p>Photo PhEle009</p> <p>Libellé de l'anomalie : B7.3 d L'installation électrique comporte au moins une connexion avec une partie active nue sous tension accessible.</p> |

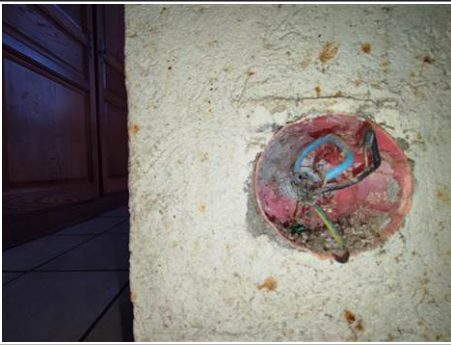
| | <p>Photo PhEle009<br/>Libellé de l'anomalie : B7.3 d L'installation électrique comporte au moins une connexion avec une partie active nue sous tension accessible.</p> |

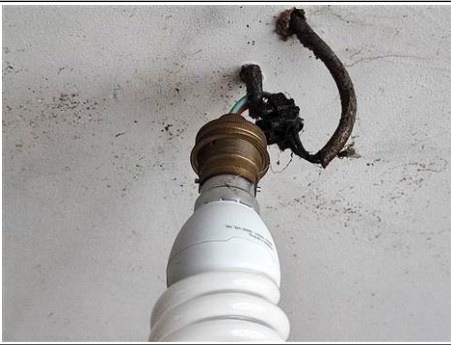
| | <p>Photo PhEle009<br/>Libellé de l'anomalie : B7.3 d L'installation électrique comporte au moins une connexion avec une partie active nue sous tension accessible.</p> |

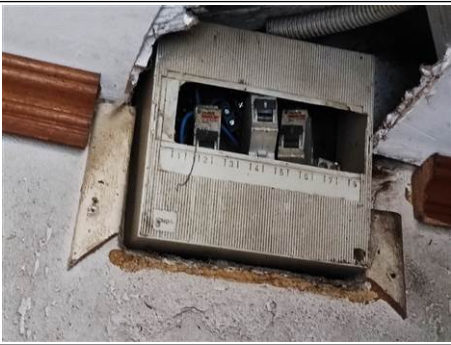
| | <p>Photo PhEle011<br/>Libellé de l'information complémentaire : B11 a1 L'ensemble de l'installation électrique est protégée par au moins un dispositif différentiel à haute sensibilité inf. ou égal à 30 mA.</p> |

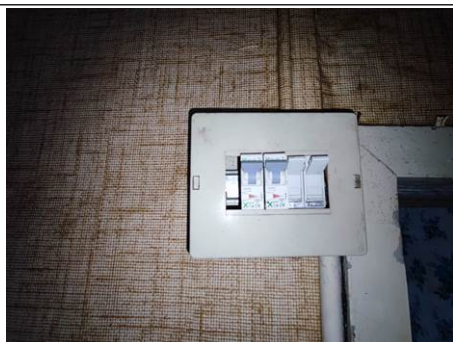
Photo PhEle011

Libellé de l'information complémentaire : B11 a1 L'ensemble de l'installation électrique est protégée par au moins un dispositif différentiel à haute sensibilité inf. ou égal à 30 mA.

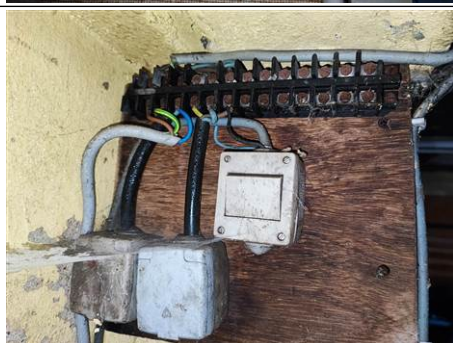
Photo PhEle012

Libellé de l'anomalie : B7.3 e L'installation électrique comporte au moins un dispositif de protection avec une partie active nue sous tension accessible.
