situé à Sainte-Luce-sur-Loire (44980)

# Evaluation thermique

Simulation réalisée le 12/02/2026

Maison individuelle

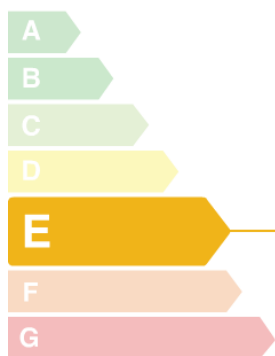
## CLASSE ÉNERGÉTIQUE ESTIMÉE

⚡ **Consommations** **318**  
kWh<sub>EP</sub>/m².an

☁️ **Émissions** **12**  
kgCO<sub>2</sub>/m².an

**Logement peu performant**  
interdit à la location à partir de 2034
