# Evaluation thermique

Simulation réalisée le 22/05/2025

Maison individuelle

Année de construction : 1988

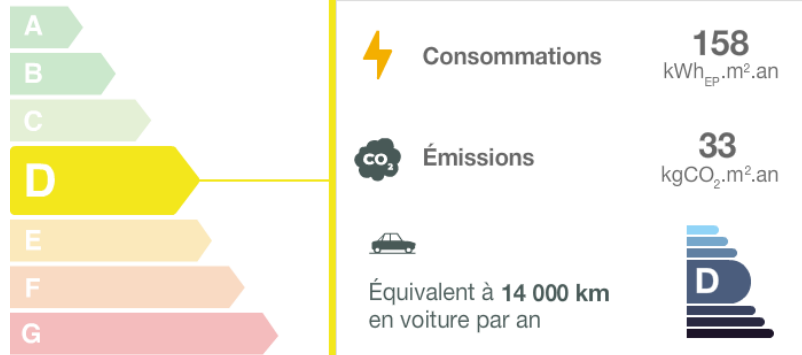
## CLASSE ÉNERGÉTIQUE ESTIMÉE

⚠️ Ne constitue pas un DPE ou un audit

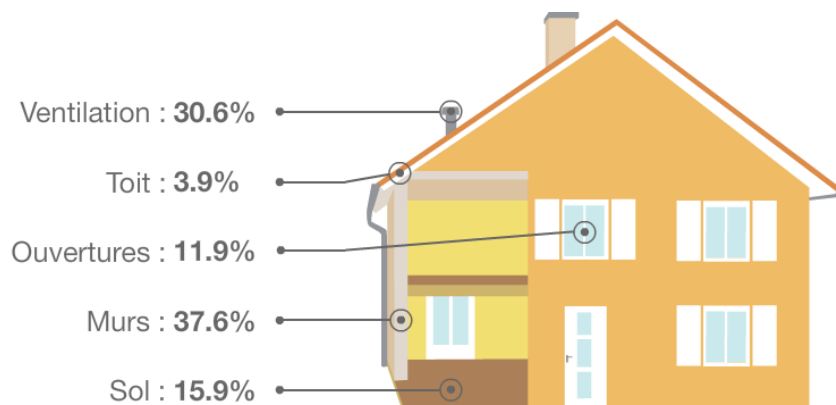
## RÉPARTITION DES DÉPERDITIONS THERMIQUES

**Les déperditions thermiques d'une construction** correspondent à son niveau de « pertes de chaleur » à la température extérieure de base (-5°C) et avec une température de consigne conventionnelle de 19°C.  
**Plus le pourcentage d'un poste est important, plus celui-ci est responsable des pertes de chaleur en hiver.**

Les ponts thermiques des parois (pertes au niveau des jonctions) ont été repartis sur l'ensemble des postes concernés.

Estimation des déperditions totales de la construction  
**4.7 kW**
