# Evaluation thermique

Simulation réalisée le 03/06/2025

Maison individuelle

Année de construction : 1976

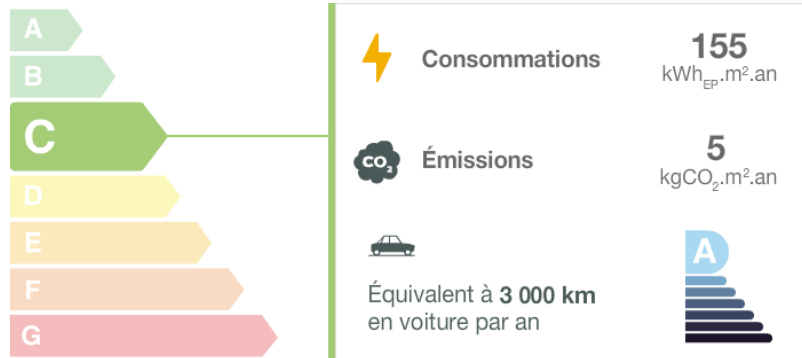
Les consommations d'énergie et les émissions de gaz à effet de serre (GES) sont rapportées à la surface habitable :

## CLASSE ÉNERGÉTIQUE ESTIMÉE

ⓘ Ne constitue pas un DPE ou un audit

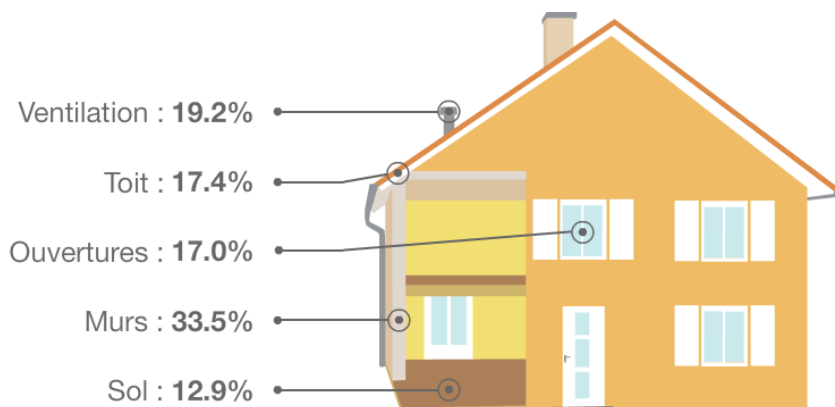
## RÉPARTITION DES DÉPERDITIONS THERMIQUES

**Les déperditions thermiques d'une construction** correspondent à son niveau de « pertes de chaleur » à la température extérieure de base (-5°C) et avec une température de consigne conventionnelle de 19°C.  
**Plus le pourcentage d'un poste est important, plus celui-ci est responsable des pertes de chaleur en hiver.**

Les ponts thermiques des parois (pertes au niveau des jonctions) ont été repartis sur l'ensemble des postes concernés.

Estimation des déperditions totales de la construction  
**7.3 kW**
